(D)MJOP 2020-2040 - 20jr.

93698-2 • VvE Van Goyenlaan 99-149 (Dmjop)

Van Goyenlaan 99-149

Soest

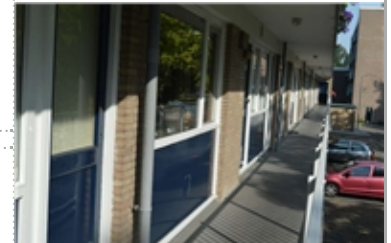
4320 Balkon/galerij afwerking PU-coating

Galerij

Vuil, aanslag, verkleuring

De PU-coating van de galerijen is vervuild. Het gebrek is van esthetische aard en urgent herstel is niet noodzakelijk. Echter, wordt geadviseerd de vervuiling en eventuele beschadigingen te monitoren en op lange termijn (planmatig) te herstellen en een nieuwe seallaag aan te brengen. Kosten planmatig opgenomen.

Monitoren

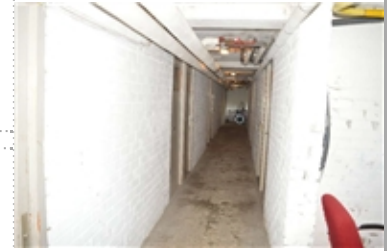
4321 Vloerafwerking cementdekvloer

Bergingsgangen
Slijtage
5 n.v.t.

De cementdekvloer in de bergingsgangen is onderhevig aan slijtage. Geadviseerd wordt periodiek herstel uit te laten voeren. Kosten planmatig opgenomen.

Activiteit: Hvh
Herstellen cementdekvloer 1,00 pst

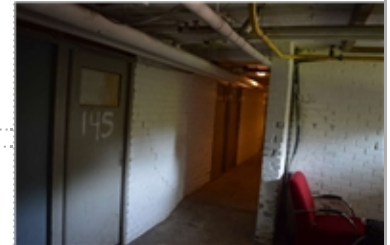
4622 Binnenschilderwerk metselwerk

Bergingsgangen
Scheurvorming
5 n.v.t.

Het schilderwerk in de bergingsgangen vertoont plaatselijk scheurvorming. Geadviseerd wordt het onderliggende metselwerk te herstellen en het schilderwerk te voorzien van een vervolgsysteem. Kosten planmatig opgenomen.

Activiteit: Hvh
Herstel metselwerk + groot schilderwerk metselwerk 1,00 pst

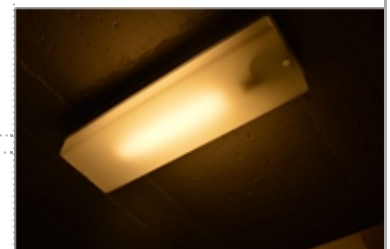
De verlichtingsarmaturen zijn verouderd. Geadviseerd wordt deze integraal te vervangen voor LED armaturen. Kosten planmatig opgenomen.

Activiteit: Hvh
Vervangen armaturen TL voor LED - trappenhuizen, galerijen, bergingsgangen 1,00 pst
